# 掘り起こし調査等における 高濃度PCB廃棄物等の発見事例

令和3年3月

環境省 環境再生・資源循環局 廃棄物規制課  
ポリ塩化ビフェニル廃棄物処理推進室

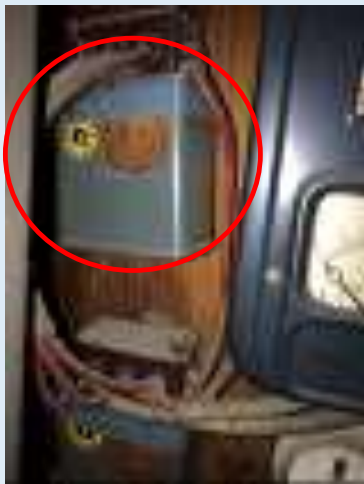
| No. | 発見経緯 | 写真 |
|---|---|---|
| 1 | <p>アパレル製造工場にて変圧器・コンデンサーの現場調査を行ったところ、<b>壁面の配電盤に低圧進相コンデンサー</b>が設置されているのを発見した。コンデンサーメーカーに問い合わせをしたところ、高濃度PCB含有であることが分かった。</p> | <p>発見された<br/>低圧進相コンデンサー</p> |

変圧器・コンデンサーの現場調査にて非自家用電気工作物が発見される場合がある。高圧受電設備以外へも注意を払って調査することが望ましい。

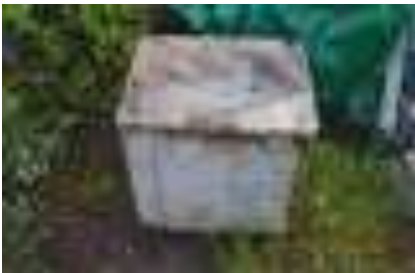
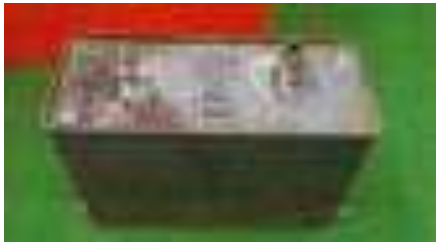
| No. | 発見経緯 | 写真 |
|---|---|---|
| 2 | <p>変圧器・コンデンサーの掘り起こし調査対象事業場に立ち入り調査を行った際、<b>高効率交流アーク溶接機</b>が発見された。内部を確認したところ、高濃度PCB含有コンデンサーが内蔵されていた。</p> | <p>発見された<br/>高効率交流アーク溶接機</p> <p>内蔵されていた<br/>コンデンサー</p> |
